施工手順①補修

畜舎の屋根はアンモニアや風雨などにより破損した部分が見られます

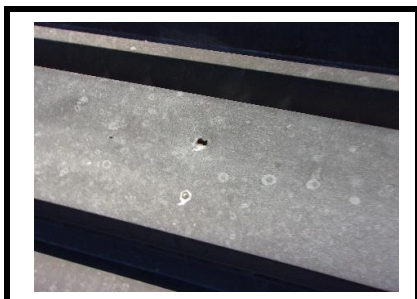
(補修前)

リベットの抜け落ちた穴

■ 小さな穴は塗料やコーキングで補修可能です

■ 大きな穴は部分的な重ね張りなどで補修可能です

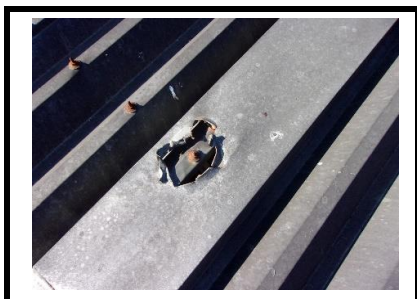
(補修前)

ボルト周りの腐食

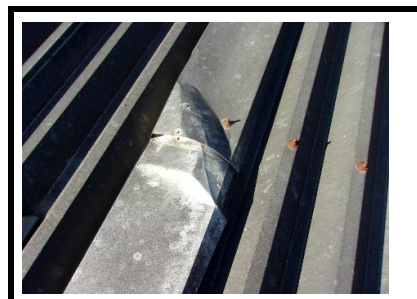
(補修前)

屋根板のめくれ

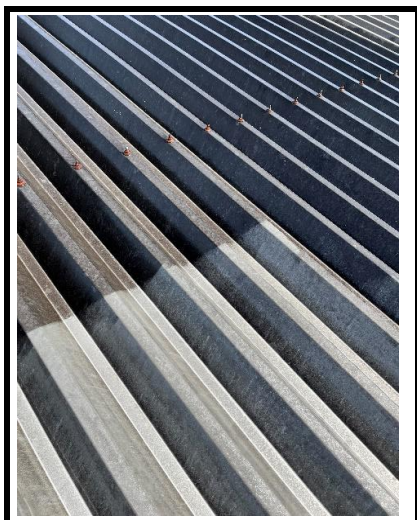
(左側洗浄前/右側洗浄後)

屋根に付着した汚れ/黒ズミは太陽熱を吸収し畜舎内へと熱を発生します

高圧洗浄にて屋根に付着した土などの汚れ/黒ズミを洗浄します

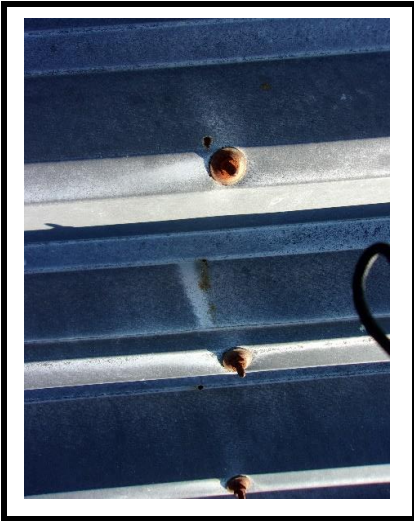
(錆びたボルト)

屋根材に比べてボルト部分は錆びやすい素材(安価な素材)が使われていることがあります
ボルト部分の腐食から屋根に錆が移り穴が開くのを防ぐためにボルト部分の錆止め施工をします
